# Audyt bezpieczeństwa ruchu drogowego na przykładzie skrzyżowania ulic Krygiera – Granitowa w Szczecinie

"Przebudowa skrzyżowania ul. Floriana Krygiera z ul. Granitową z przedłużeniem do autostrady A-6" – ETAP III

*Projekt budowlany*

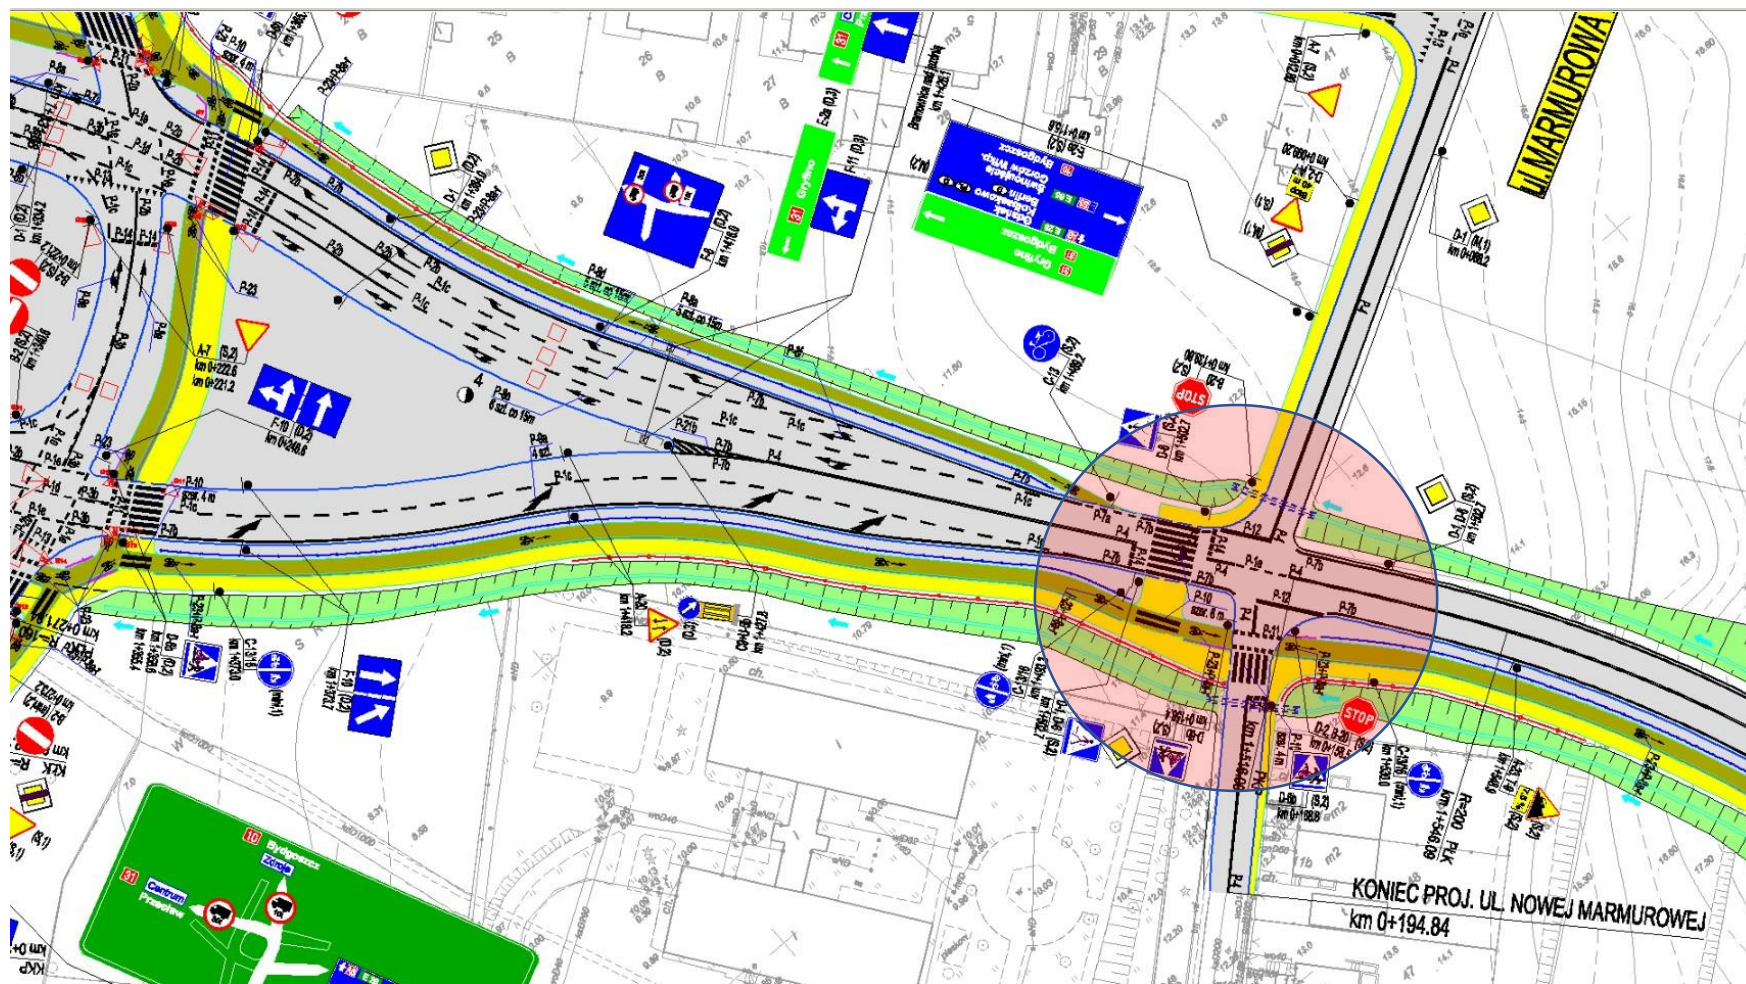
### Spostrzeżenie 2:

Nieprawidłowa lokalizacja przejścia dla pieszych na skrzyżowaniu ulic Floriana Krygiera – Marmurowa Nowa. Duże prędkości pojazdów dojeżdżających do przejścia (duże pochylenie niwelety podłużnej trasy głównej. Lokalizacja przejścia w miejscu zakończenia dodatkowego pasa ruchu prowadzącego z kierunku skrzyżowania do autostrady A-6.

Należy przeanalizować zasadność lokalizacji przejścia dla pieszych w przedmiotowej lokalizacji.

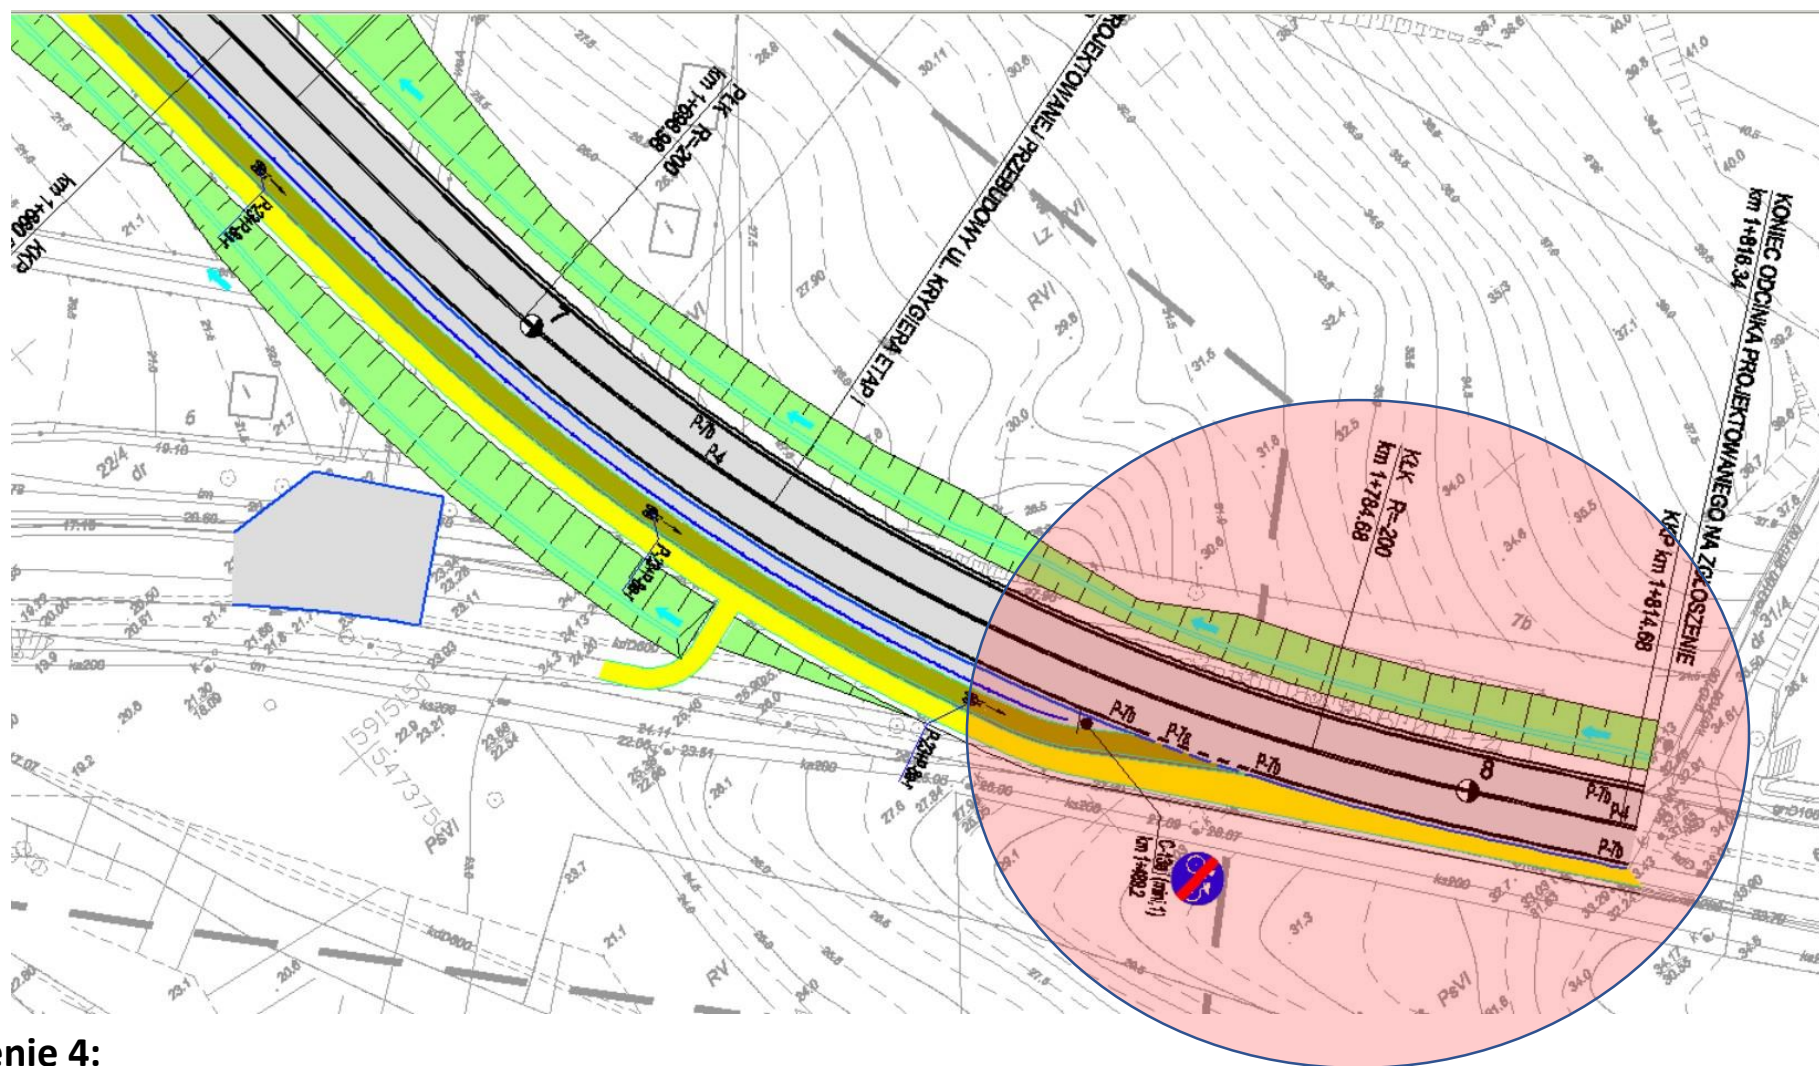
### Spostrzeżenie 4:

Włączenie ścieżki rowerowej w ul. Morwową w kierunku węzła drogowego "Szczecin Podjuchy" stwarza zagrożenie bezpieczeństwa ruchu. Rowerzysta na dużym pochyleniu podłużnym (wzniesienie 7,5%) oraz poprzecznym jezdni (5%) będzie włączał się do ruchu o charakterze tranzytowym wyprowadzającym pojazdy samochodowe z miasta w kierunku drogi A-6 i S-3.

Należy przeanalizować sposób kontynuacji ścieżki rowerowej w analizowanym obszarze.

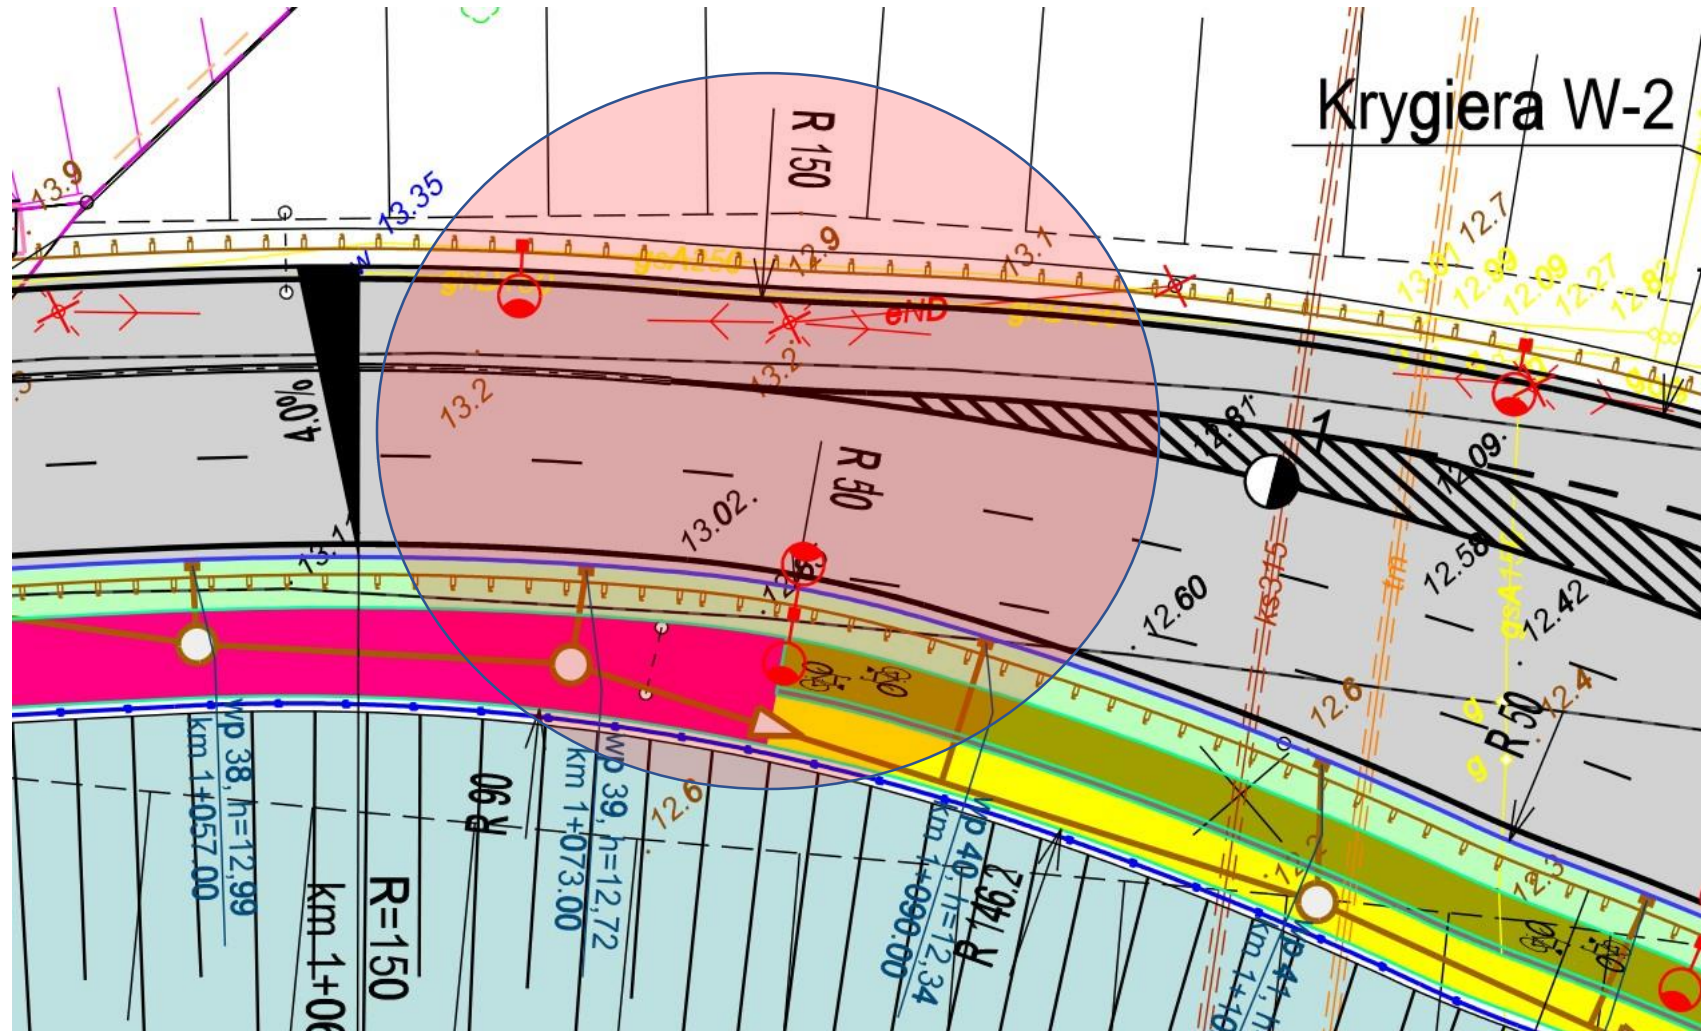
**Spostrzeżenie 7:**  
Załamanie krawędzi jezdni (strona wschodnia) w km około 1+075 trasy głównej.

**Zalecenie:**  
Przeanalizować możliwość zachowania płynnej geometrii krawędzi jezdni

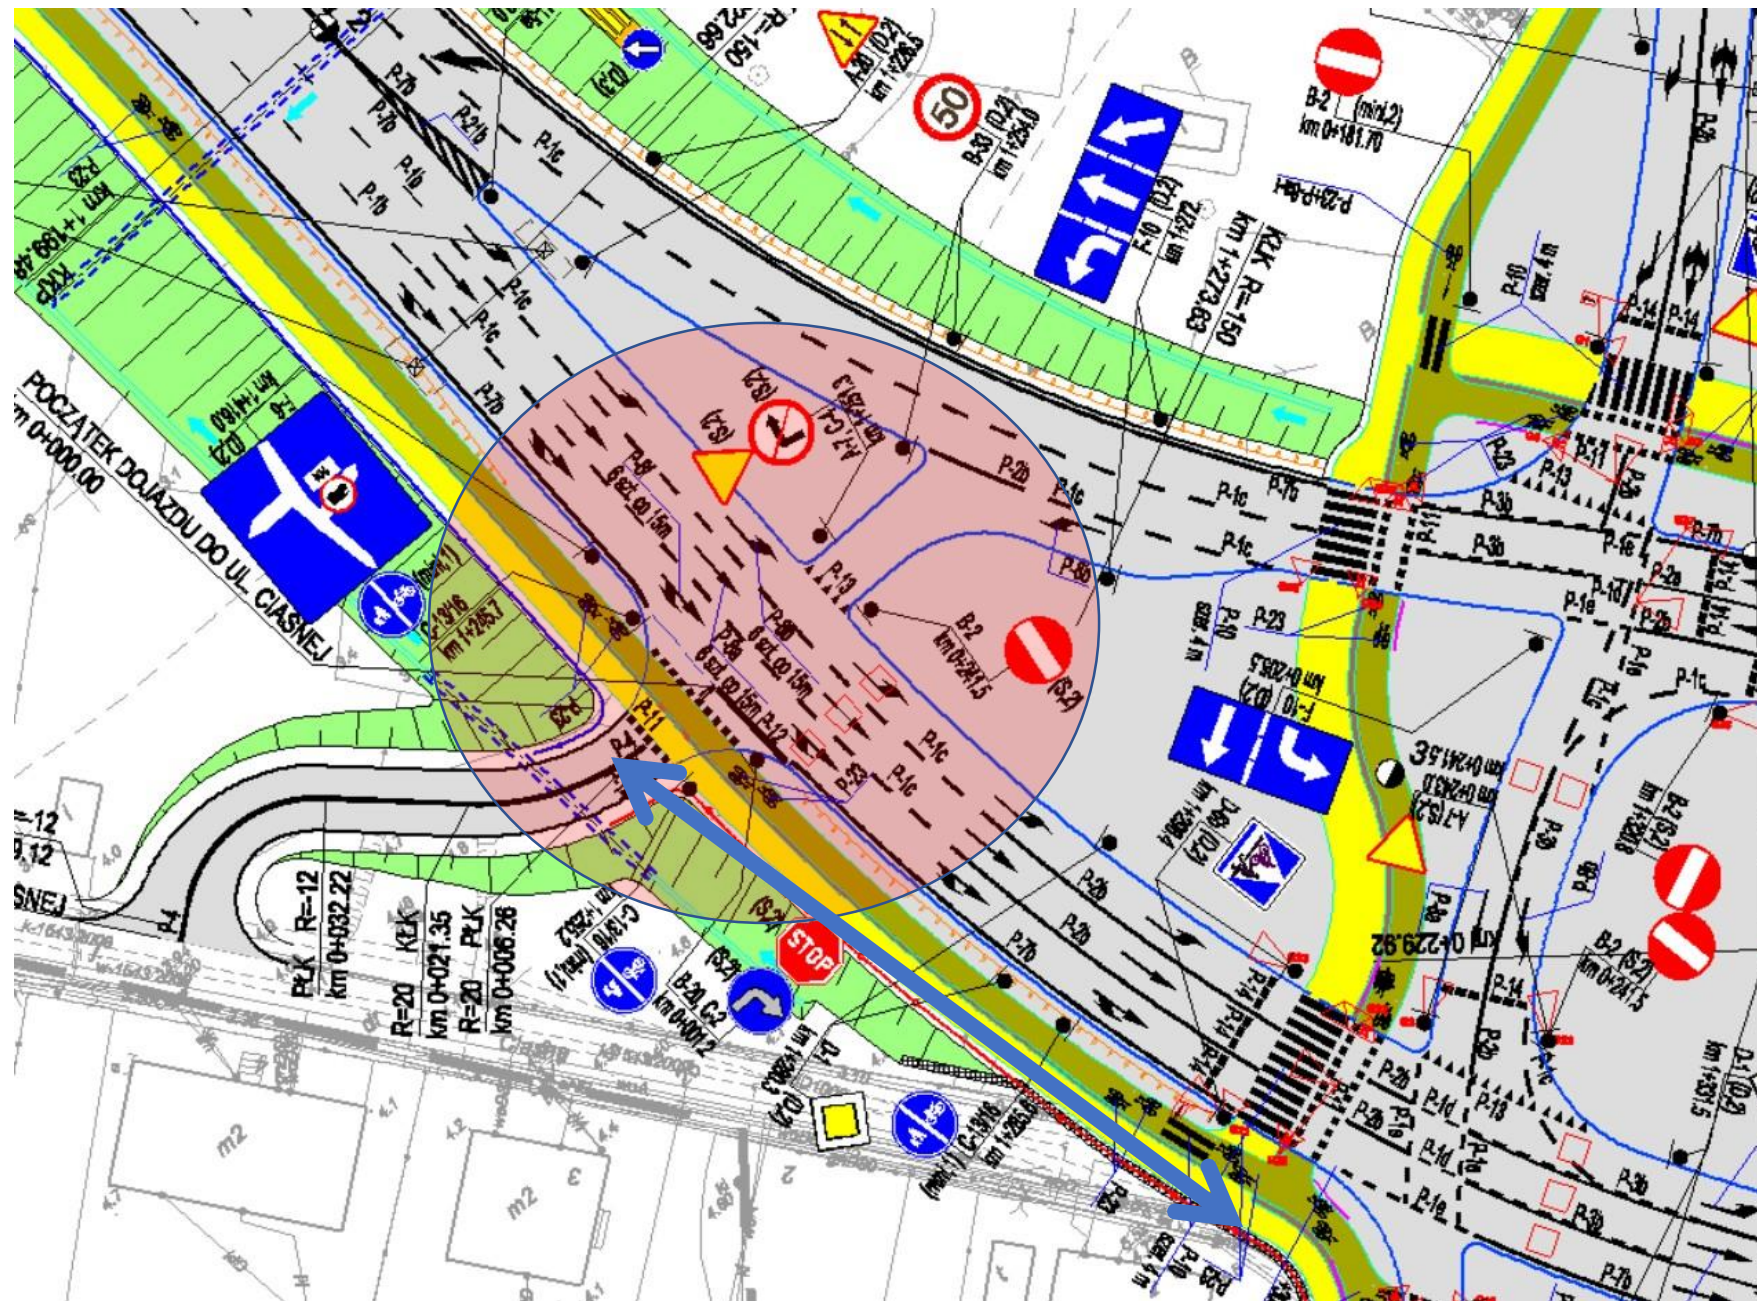
**Wlot z ul. Zakręt jest zlokalizowany zbyt blisko skrzyżowania z wyspą centralną. Występuje dodatkowy punkt kolizji dla relacji wyjeżdżającej z wlotu z zanikającym pasem ruchu od strony skrzyżowania z wyspą centralną.**

**Nieprawidłowe zakończenie ścieżki rowerowej w rejonie skrzyżowania ulic Granitowej - Zakręt.**

**Widoczność przejść dla pieszych i przejazdów rowerowych może być ograniczona przez kolejki pojazdów**

**Przeanalizować zmianę sposobu skomunikowania ulicy Zakręt z projektowanym układem drogowym.**

**Przeanalizować zmianę sposobu rozwiązania włączenia ścieżki rowerowej w przebieg ul. Granitowej.**

**Przeanalizować czy zapewniono właściwe warunki widoczności.**

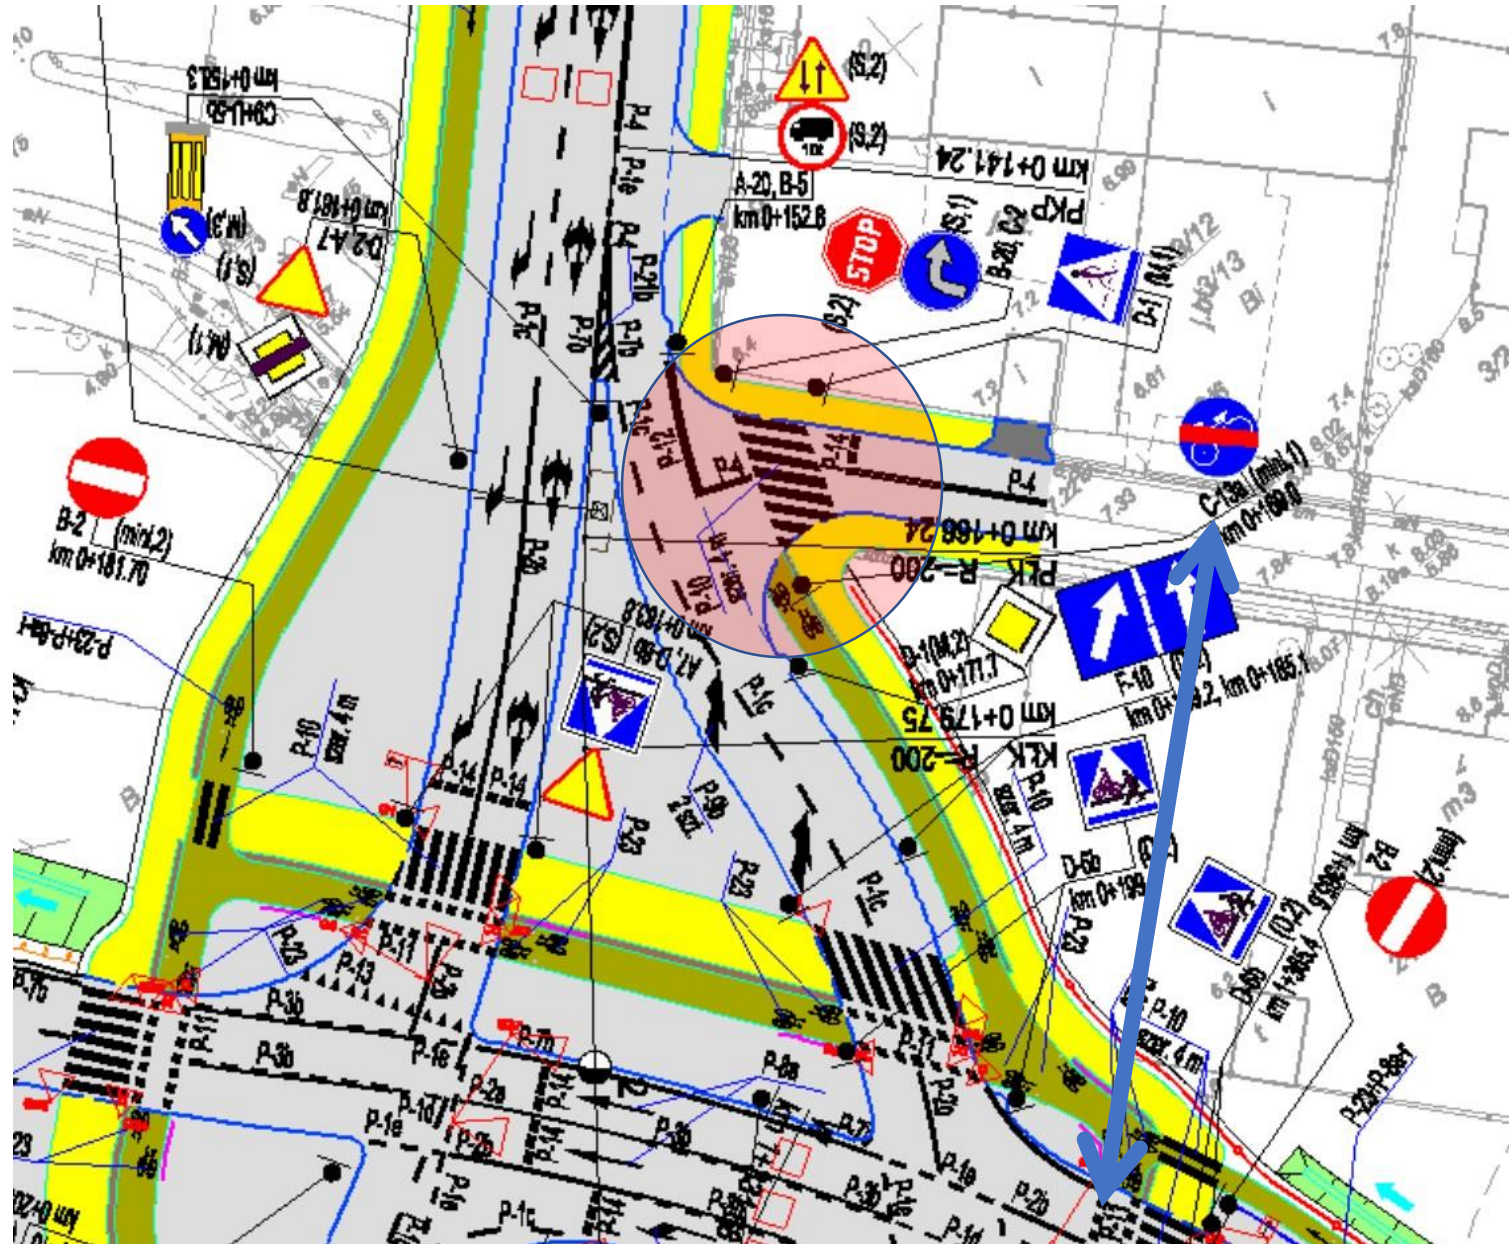
**Przyjęte rozwiązania geometryczne wyspy centralnej z sygnalizacją świetlną w zakresie długości stref akumulacji oraz przeplatania mogą okazać się niewystarczające do przeniesienia zakładanego ruchu drogowego w godzinach szczytu komunikacyjnego.**

**Przyjęte rozwiązania geometryczne wyspy centralnej z sygnalizacją świetlną mogą być nieczytelne przy niesprzyjających warunkach pogodowych (pokrycie jezdni śniegiem, w okresie nocy, w okresie intensywnych opadów deszczu).**

**Oznakowanie pionowe i poziome określające przeznaczenie pasów ruchu jezdni wokół wyspy centralnej nie są dostatecznie wcześniej dostrzegalne i czytelne.**

**Należy przeanalizować przyjęte rozwiązania projektowego w zakresie długości stref akumulacji oraz przeplatania w oparciu o prognozowane szczytowe natężenie ruchu.**

**Należy przeanalizować przyjęte rozwiązania projektowe w zakresie zapewnienia czytelności skrzyżowania w niesprzyjających warunkach pogodowych.**

**Należy poprawić czytelność przyjętych zasad ruchu na skrzyżowania z wyspą centralną.**

**Zweryfikować przyjęte rozwiązania geometryczne w zależności od prognozowanego natężenia ruchu i możliwości kierującego do właściwego odczytania geometrii drogi oraz oznakowania**

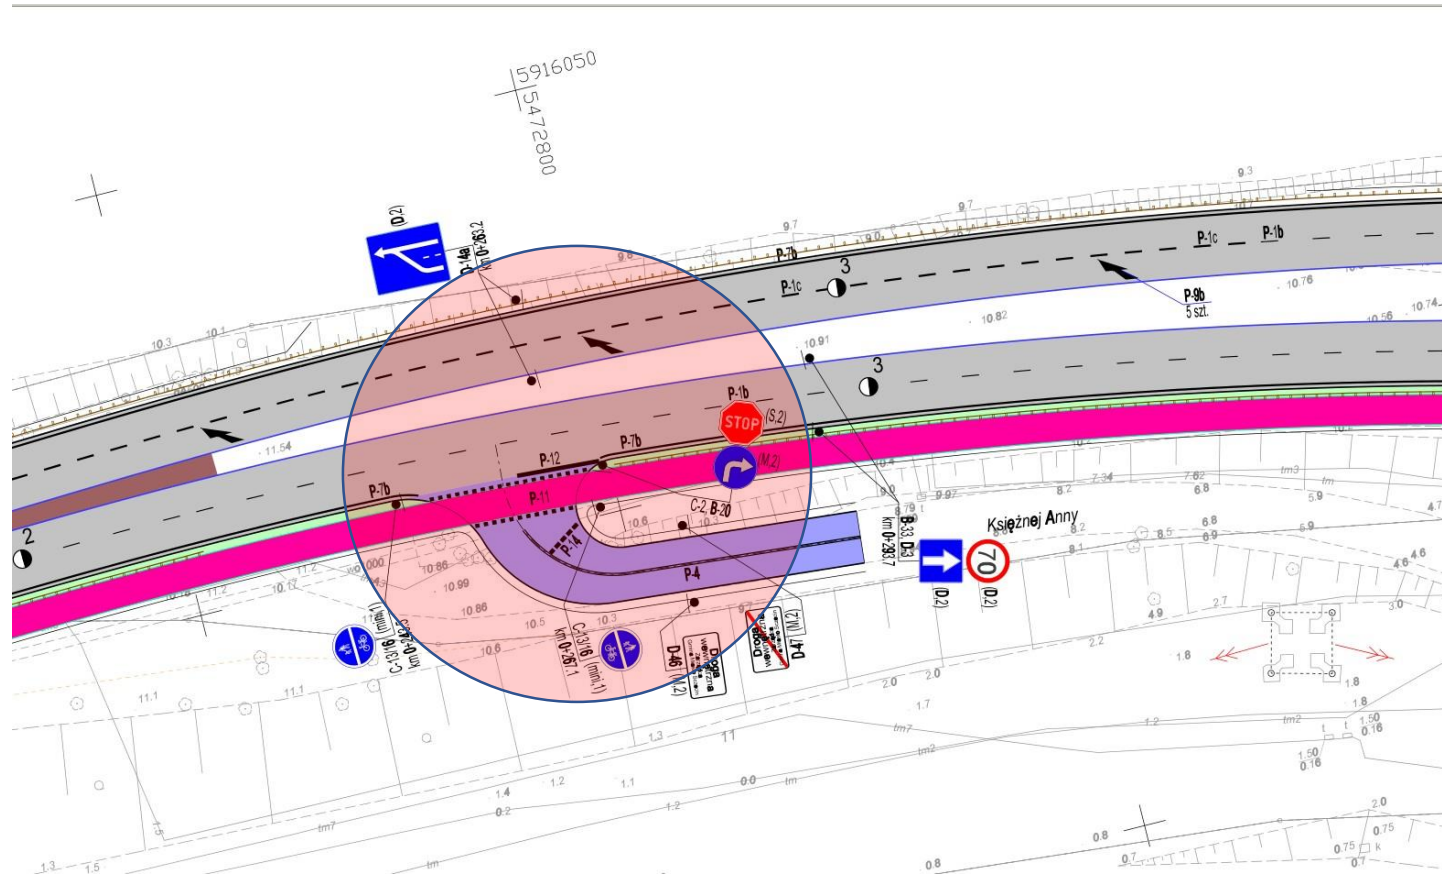
### Spostrzeżenie 21:

Zbyt duży kąt naprowadzenia wlotu ul. Księżnej Anny na skrzyżowaniu z ul. Floriana Krygiera. Brak widoczności, w szczególności pieszych i rowerzystów poruszających się ciągiem pieszo - rowerowym.

Możliwość jazdy "pod prąd" wyjeżdżając w wylotu podporządkowanego na jezdnie trasy głównej.

Należy przeanalizować rozwiązanie wlotu ul. Księżnej Anny w celu zapewnienia odpowiedniej widoczności oraz wyeliminowania możliwości jazdy pod "prąd".

Należy zmienić geometrię wlotów lub oznakowanie poziome.

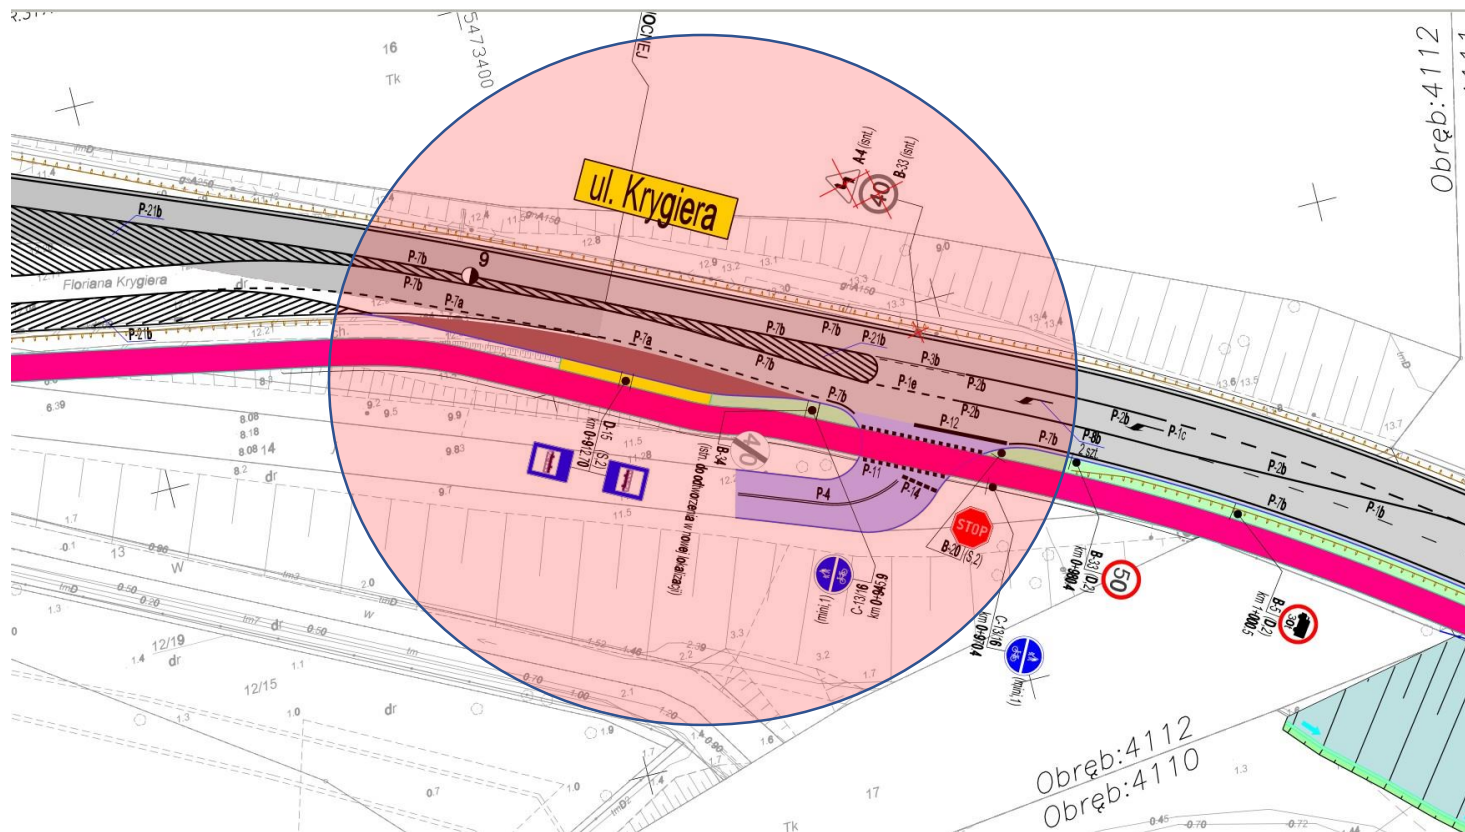
Nieprawidłowa lokalizacja przystanku autobusowego w obrębie skrzyżowania w km 0+959 ulicy Floriana Krygiera z drogą prowadzącą do zakładów pracy zlokalizowanych wzdłuż rzeki Regalicy.

Możliwy brak odpowiedniej widoczności na skrzyżowaniu w km 0+959 ulicy Floriana Krygiera z drogą prowadzącą do zakładów pracy zlokalizowanych wzdłuż Regalicy.

Autobus zatrzymujący się na zatoce parkingowej ogranicza widoczność pojazdom wyjeżdżającym z wlotu drogi podporządkowanej.

Należy przeanalizować lokalizację przystanku autobusowego w przedmiotowej lokalizacji.

Należy przeanalizować lokalizację zatoki autobusowej w rejonie przedmiotowego skrzyżowania oraz sposób przeprowadzenia ciągu pieszo - rowerowego.
