**IV KONFERENCJA  
PRAKTYCZNE ZAGADNIENIA BEZPIECZEŃSTWA RUCHU DROGOWEGO**

**KOORDYNACJA ELEMENTÓW TRASY W PLANIE I W PROFILU  
-TEORIA I PRAKTYKA ZAPEWNIENIA BRD  
NA WYBRANYM ODCINKU DROGI**

dr inż. Józef Włosek

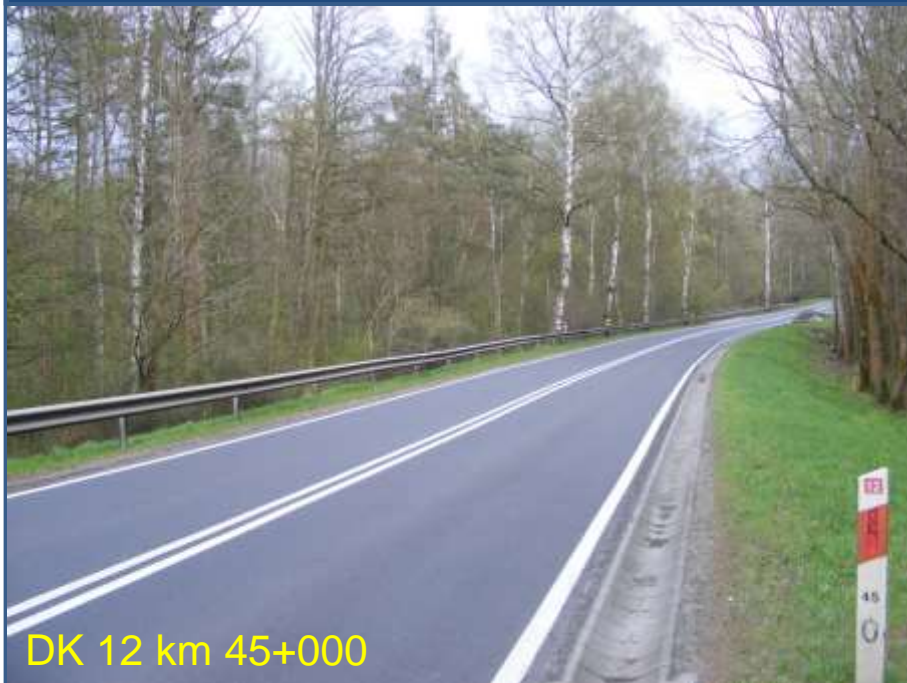
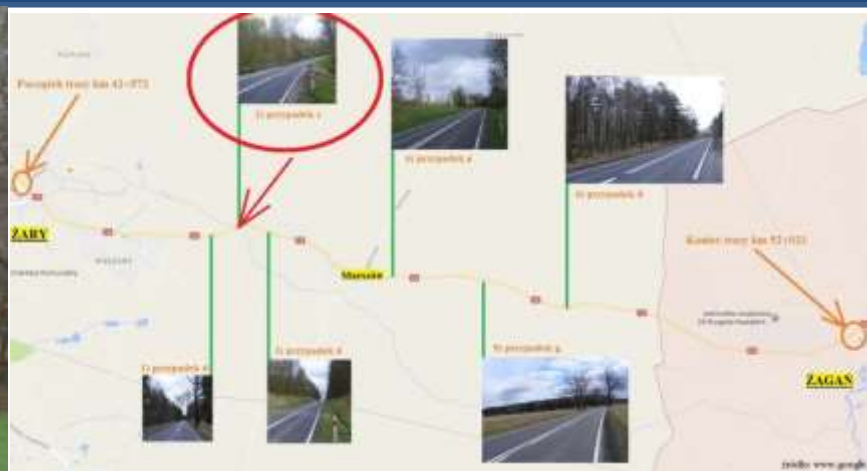
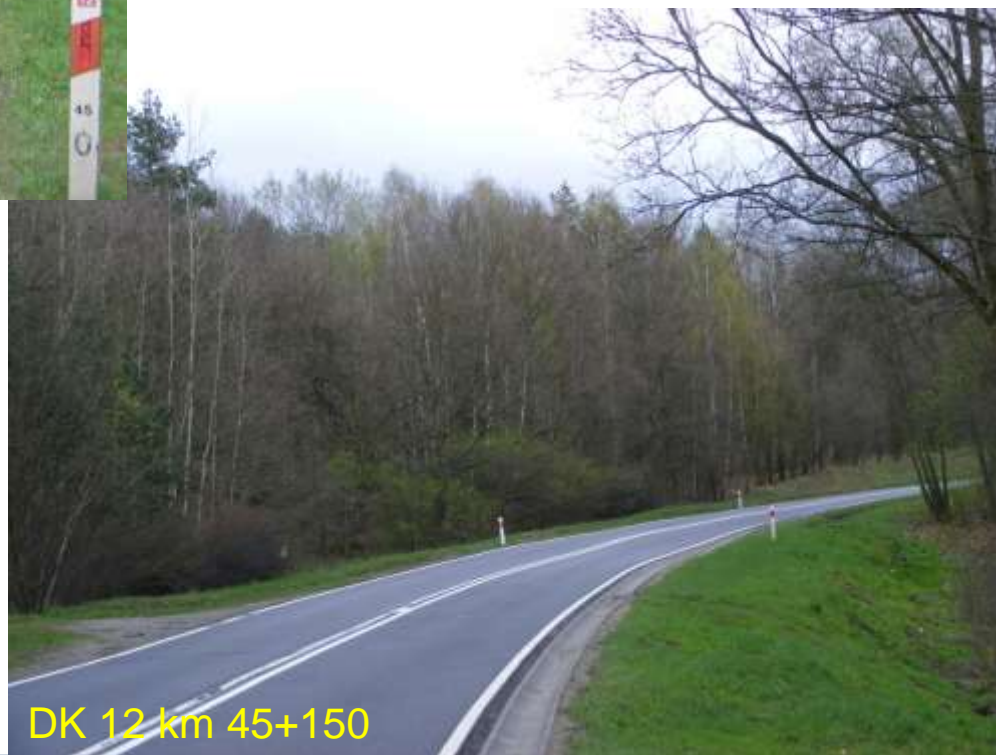
# Dokumentacja fotograficzna-przypadek c – nr 2

DK 12 km 45+000

DK 12 km 45+150

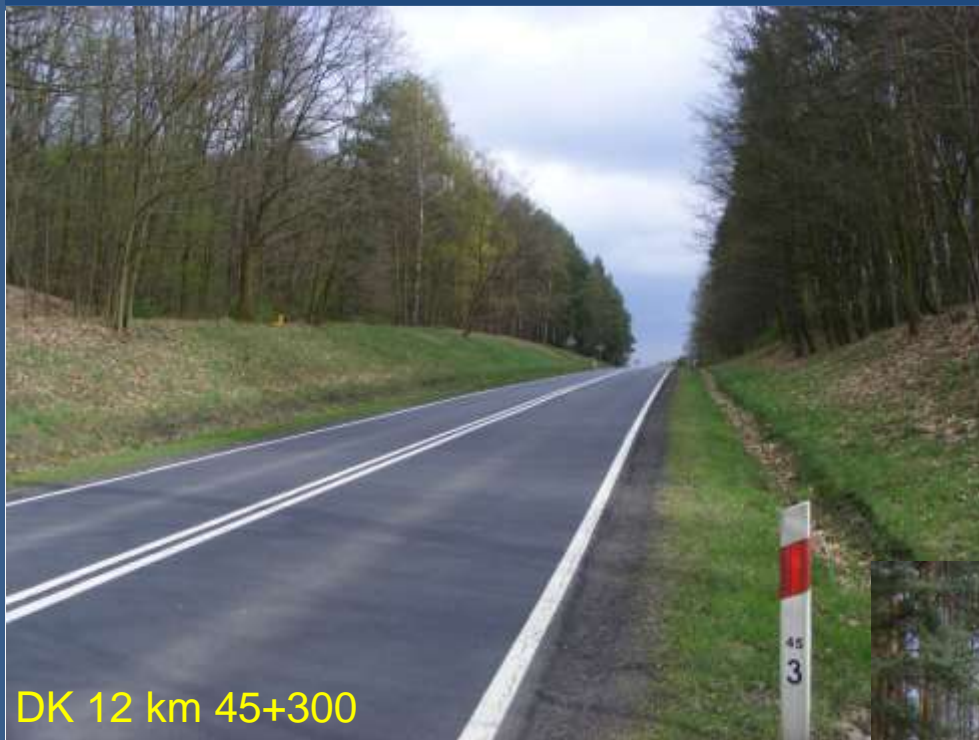
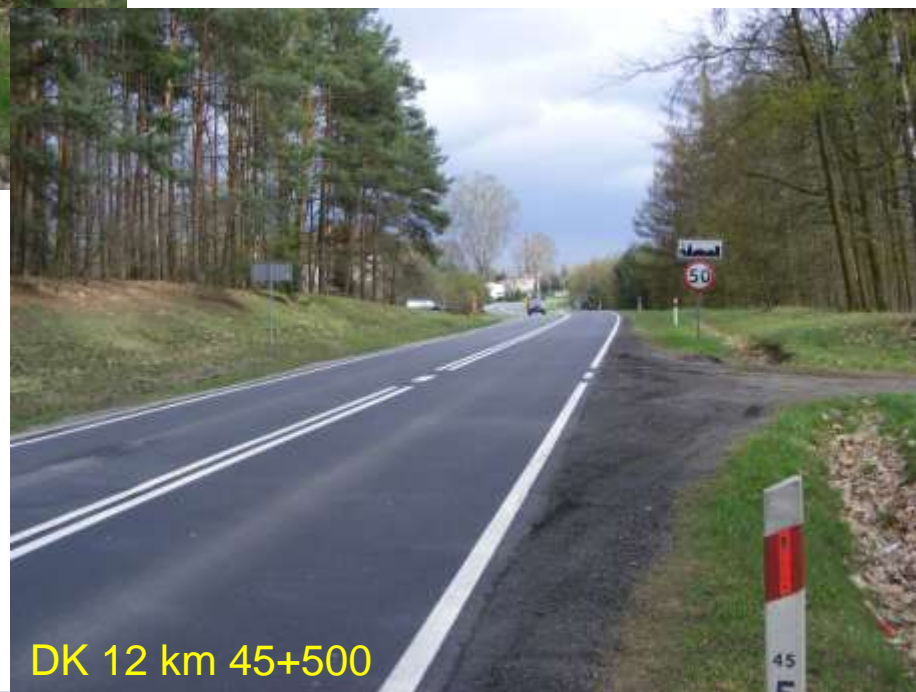
# Dokumentacja fotograficzna-przypadek d – nr 3

DK 12 km 45+300

DK 12 km 45+500

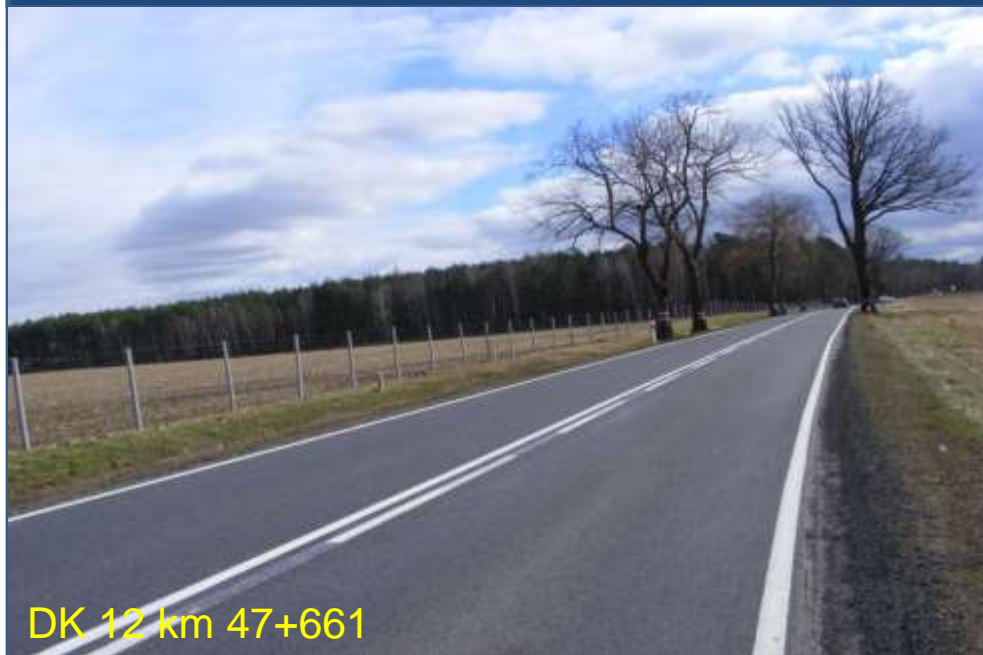
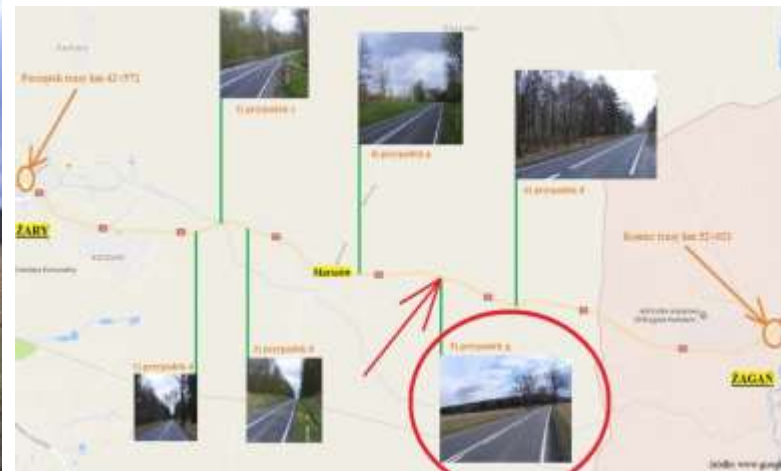
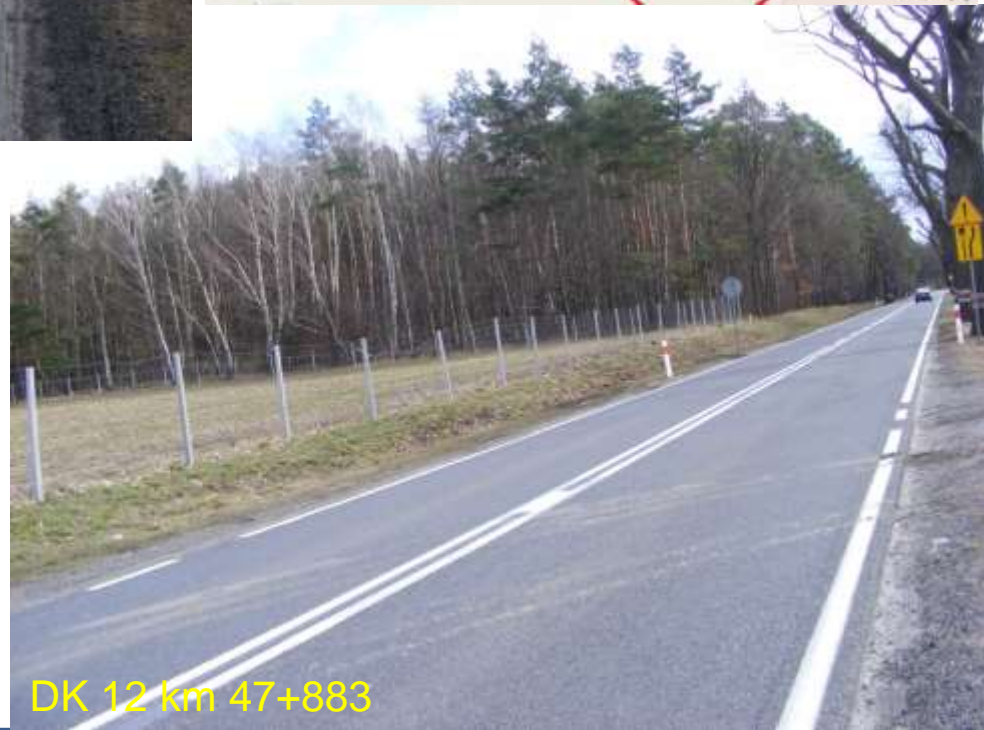
# Dokumentacja fotograficzna-przypadek g – nr 5

DK 12 km 47+661

DK 12 km 47+883

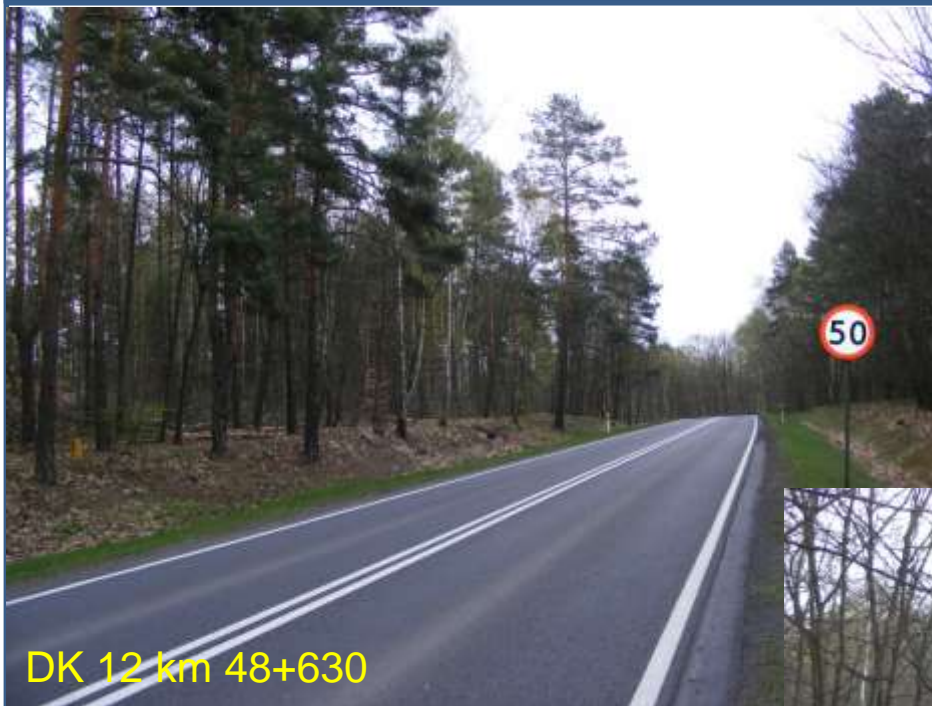
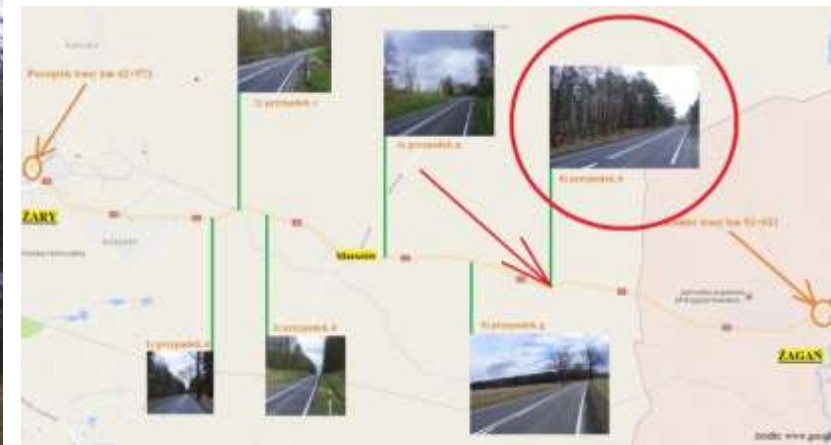
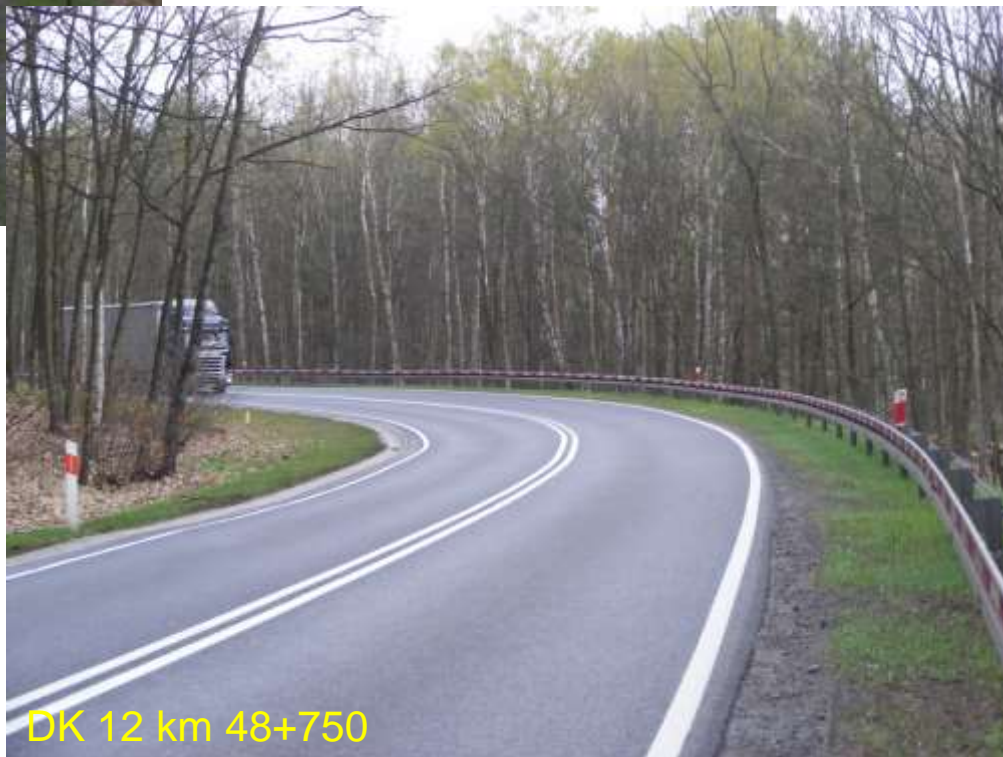
# Dokumentacja fotograficzna-przypadek d – nr 6

DK 12 km 48+630

DK 12 km 48+750
