# Audyt bezpieczeństwa ruchu drogowego na przykładzie skrzyżowania ulic Krygiera – Granitowa w Szczecinie

"Przebudowa skrzyżowania ul. Floriana Krygiera z ul. Granitową z przedłużeniem do autostrady A-6" – ETAP III

*Projekt budowlany*

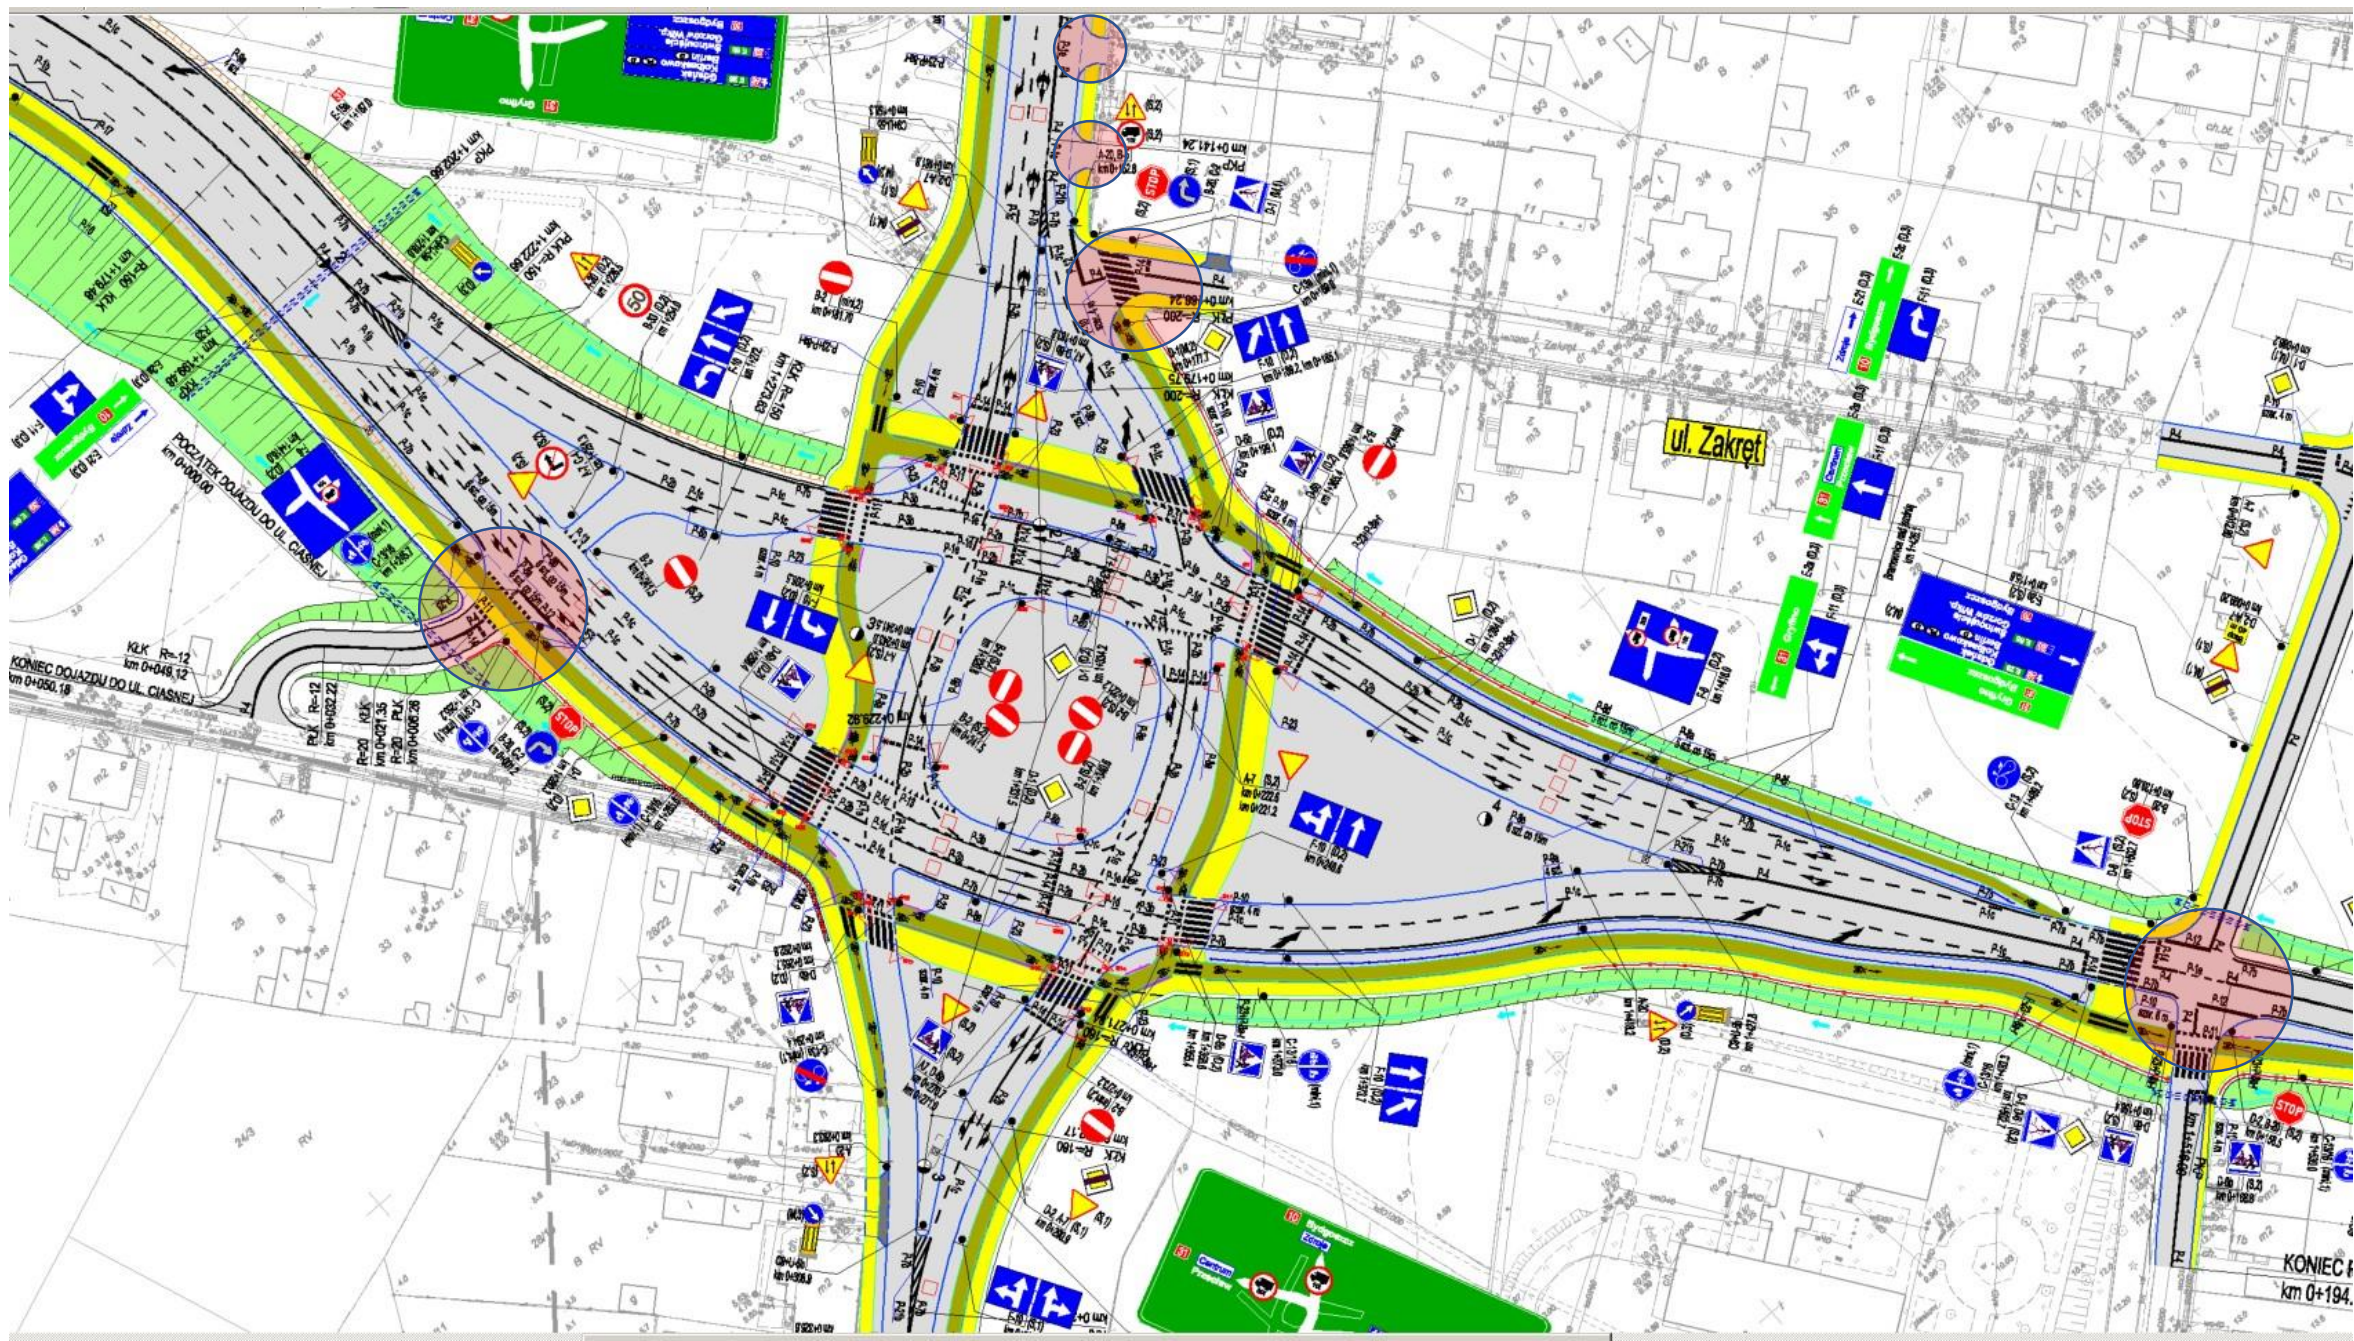
# C. ANALIZA OGÓLNYCH ROZWIĄZAŃ

- **Brak szczegółowych danych o strukturze i natężeniu ruchu na poszczególnych wlotach skrzyżowań drogowych, co uniemożliwia pełną ocenę przyjętych parametrów geometrycznych (długości pasów, promienie łuków itp.).**

- **Brak ograniczeń dostępności ul. Floriana Krygiera klasy GP oraz ul. Granitowej klasy G.**
- **Funkcja projektowanego układu drogowego ul. Floriana Krygiera nie odpowiada zakładanej klasie technicznej. Nakładanie się ruchu tranzytowego z ruchem lokalnym.**

- **Dopuszczenie przekrojów 1x4 oraz 1x5 bez pasa dzielącego.**
- **Wartość promieni łuków poziomych oraz przechyłek poprzecznych trasy głównej (ul. Floriana Krygiera) nie dostosowane do wymagań warunków technicznych.**

- **Zbyt małe odległości pomiędzy skrzyżowaniami.**
- **Zbyt duża liczba zjazdów indywidualnych i publicznych, w szczególności w obszarze oddziaływania skrzyżowań drogowych.**

- **Brak rysunków potwierdzających przejezdność zaprojektowanych skrzyżowań.**
- **Duża liczba punktów kolizyjnych na skrzyżowaniu skanalizowanym z wyspą centralną na przecięciu ul. Floriana Krygiera z ul. Granitową.**

- **Brak skutecznych środków redukcji prędkości na wlotach skrzyżowania z wyspą centralną.**
- **Brak czytelności rozwiązań projektowanego układu drogowego. W szczególności skrzyżowania z wyspą centralną.**

- **Nie zapewniono bezpiecznej strefy przejściowej w zakresie prędkości pojazdów pomiędzy obszarem niezabudowanym i zabudowanym. W szczególności od strony węzła "Szczecin Podjuchy".**

- **Na projektowanym układzie dróg występują niepożądane i nieczytelne zmiany przekrojów poprzecznych.**
- **Projektowana geometria skrzyżowania z wyspą centralną przy wyłączonej sygnalizacji stanowi duże zagrożenie bezpieczeństwa ruchu.**
